Rio Cávado

Local : Medros

Freguesia : Barcelinhos

Local ref. : 55

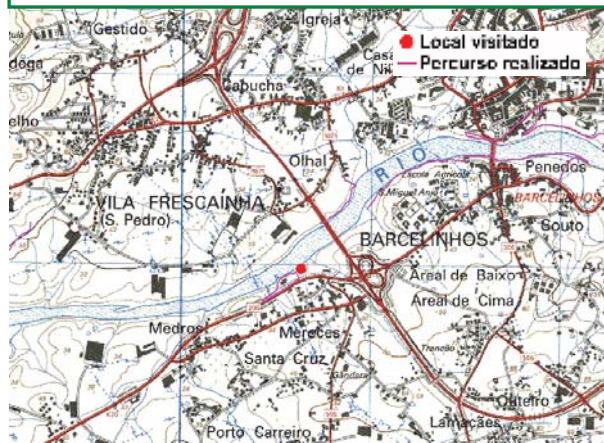
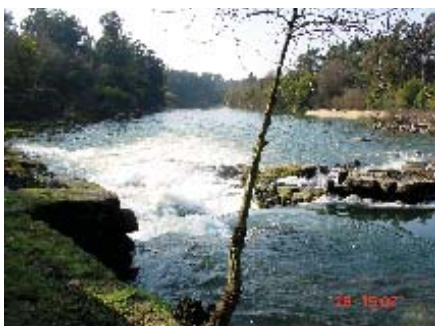
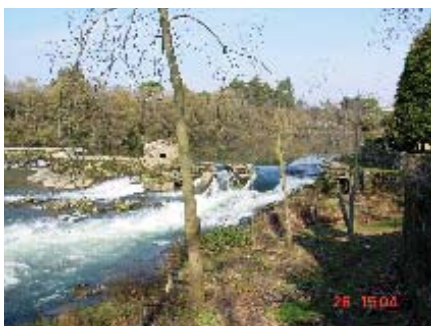
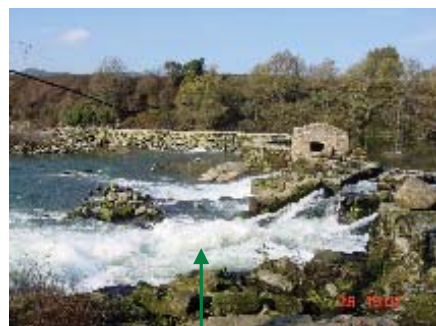
1. A corrente é muito forte e perigosa, como se pode ver pelas imagens. O antigo açude é particularmente impressionante.

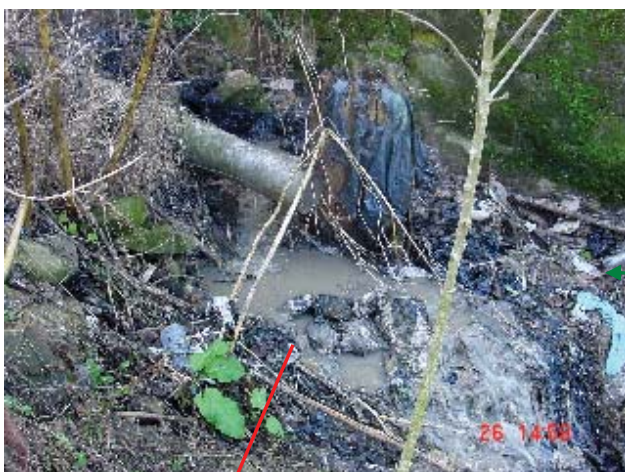
2. Este esgoto a céu aberto a despejar no rio é chocante. O cheiro é nauseabundo. A descarga provem de uma conduta por baixo da estrada N 205. Qual é a sua origem? Surpreendentemente, havia um homem a pescar directamente no ponto em que a água fétida entrava no Cávado. A seta vermelha indica a localização do caudal.

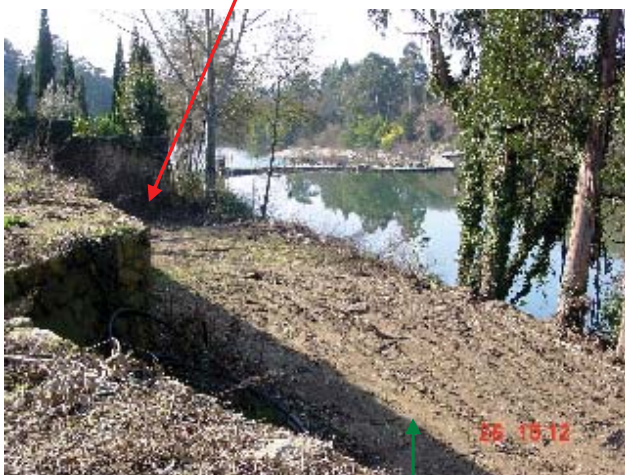
4. Terraços em construção sobranceiros ao rio. Supomos que o terreno seja privado e, por conseguinte, não é possível dizer se o acesso público está planeado para o futuro.

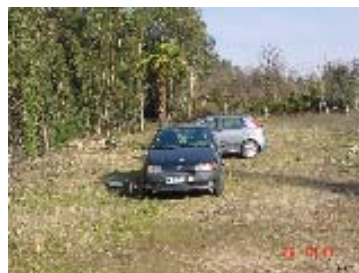
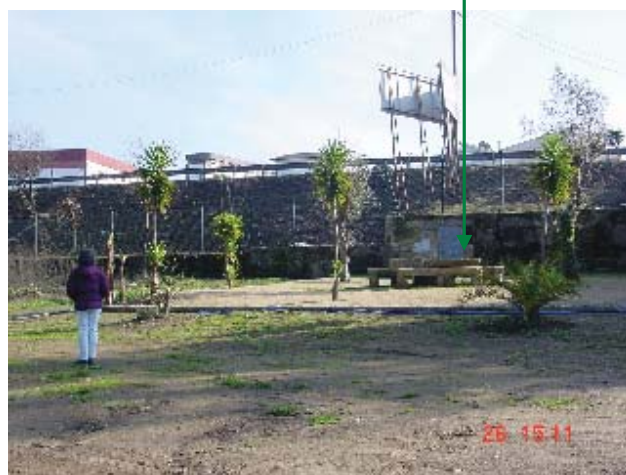
3. A segunda parte do local estava em obras e era difícil determinar qual o plano. Em baixo: área de merendas plantada com espécies exóticas.
