Rio Cávado
Local : Vila Frescaíinha
Freguesia : Vila Frescaíinha (S. Pedro)
Concelho : Barcelos

Local ref. : 56

Data e hora da visita :
 25 01 2008 16h20 – 17h15

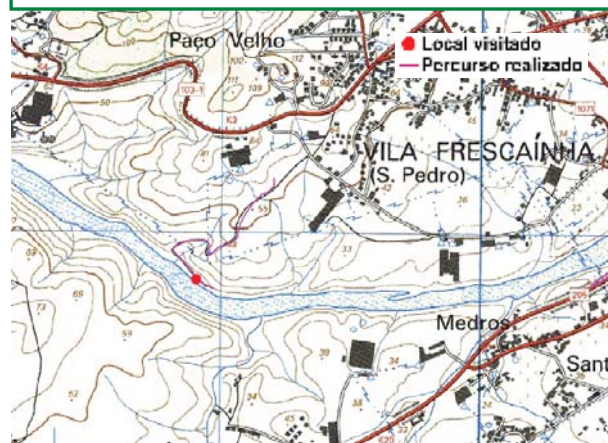
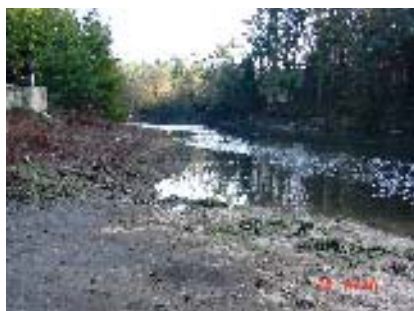
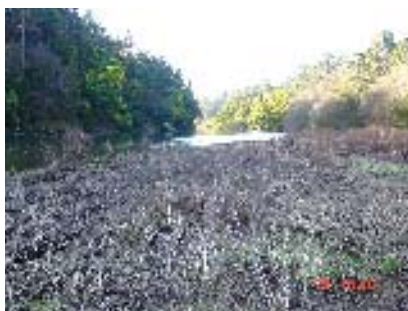
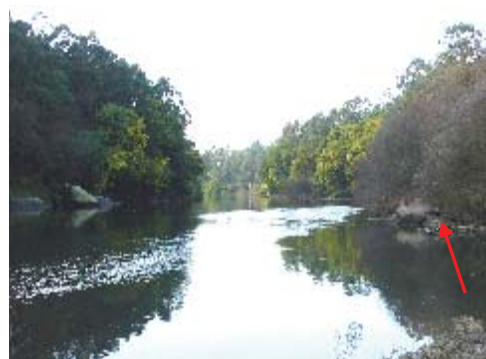
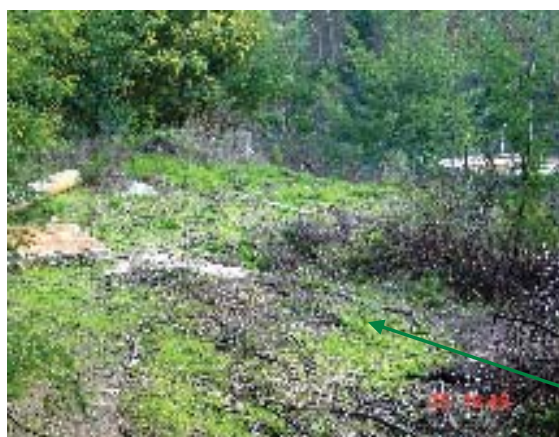
1. A zona fluvial é lamacenta em vez de arenosa dado que é coberta regularmente pela subida dos níveis da água do rio.
2. A corrente pode ser muito forte e perigosa. Uma antiga torre de água colapsou (ver fotografia de cima e seta vermelha).
3. Não há acesso automóvel; são 874 metros a andar para chegar aqui desde o estacionamento mais próximo.
4. A margem está desmazelada (ver imagem ao lado).
5. A qualidade da água é má. O rio está poluído.

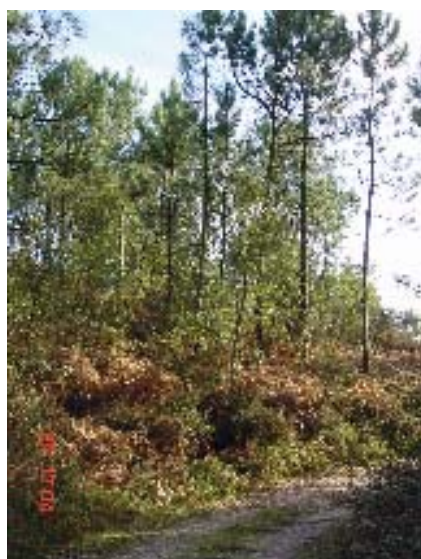
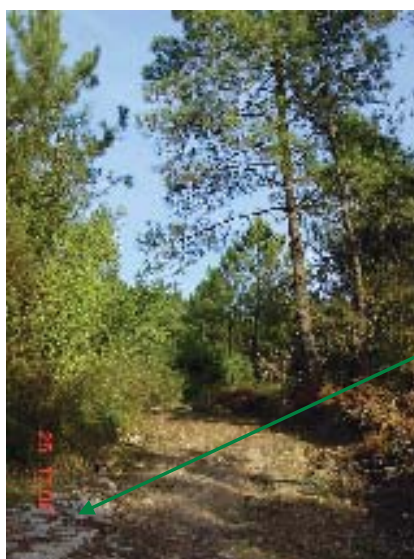
2. A vegetação da encosta que desce até ao local apresenta-se saudável e é diversificada; as espécies nativas predominam. Mas perto do rio a *Acacia dealbata* está a invadir a área e a tornar-se dominante.

3. Sobrevivem vestígios da antiga estrada empedrada até ao rio.

4. Não há nada neste local que recomende a sua promoção. A estrada mais próxima fica muito longe, a zona fluvial é inundada regularmente e a água está poluída. O bosque proporciona passeios agradáveis; como nele predominam espécies nativas, devia-se deixá-lo intacto e protegido de construções.
