Rio Cávado

Local ref. : 23

Local : Ponte do Porto

Concelho : Amares

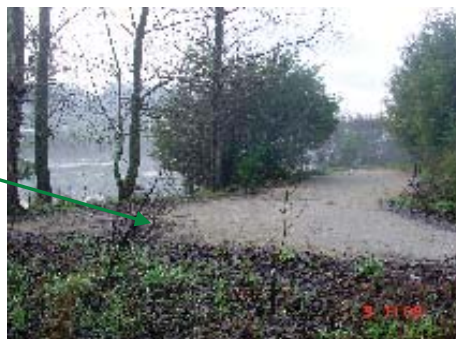
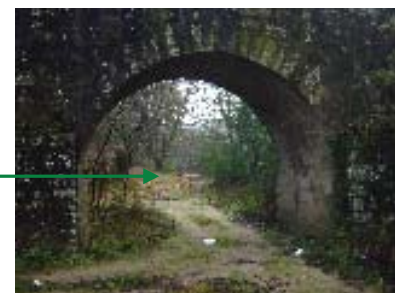
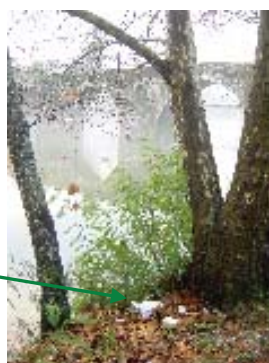
2. A associação entre a ponte e esta área de recreio é incontornável. As zonas por baixo e para lá da ponte (ver imagens ao lado) deviam ser cuidadosamente trabalhadas em termos paisagísticos, tendo em conta a sua presença histórica. Algumas partes da superfície do caminho, incluindo o parque de estacionamento, podiam ser calçetadas com blocos de granito. Assentos e mesas de piquenique deviam ser colocados de modo a desfrutar o rio e a ponte. O equipamento devia ter bom design e ser de elevada qualidade construtiva. São necessários caixotes do lixo. Basta uma intervenção em pequena escala mas projectada com sensibilidade para valorizar a magnificência da localização.

3. Actualmente este local está negligenciado; há lixo por todo o lado.
