Rio Cávado

Local ref. : 63.1

Local : Fão 1.

Concelho : Esposende

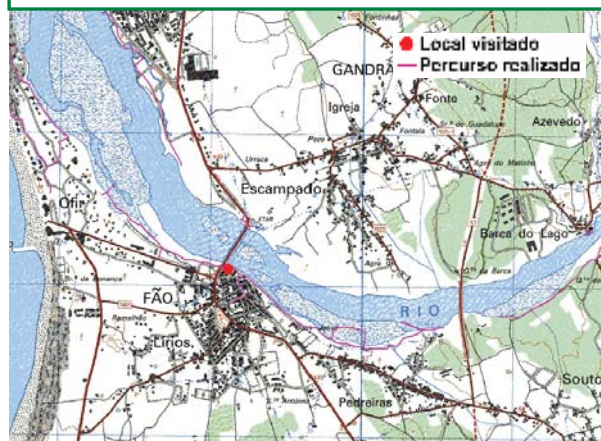
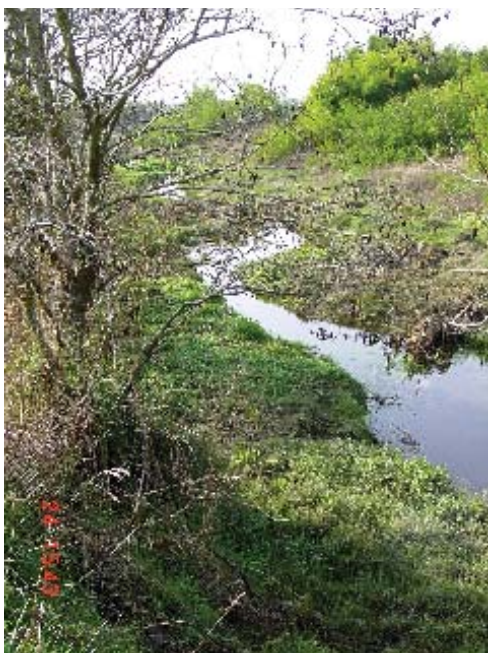
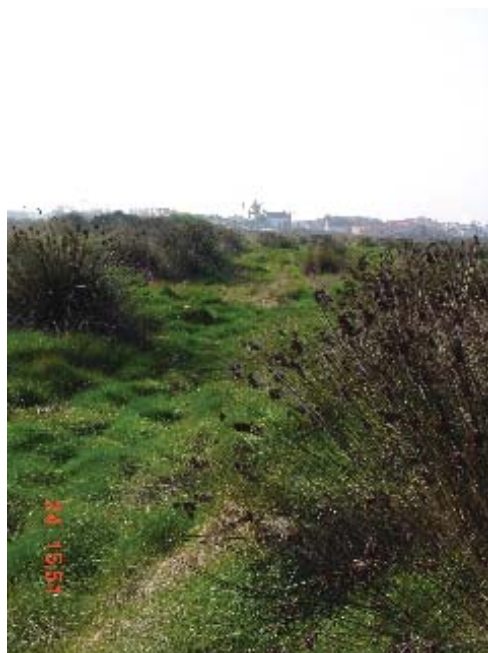
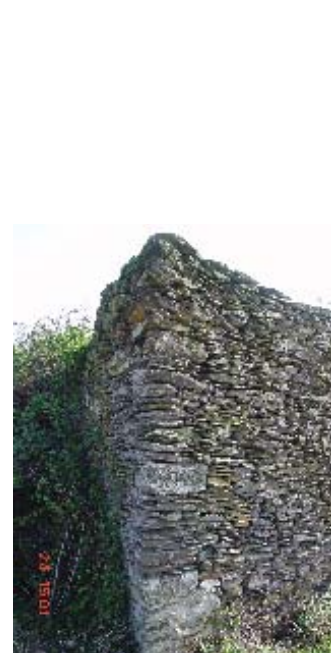
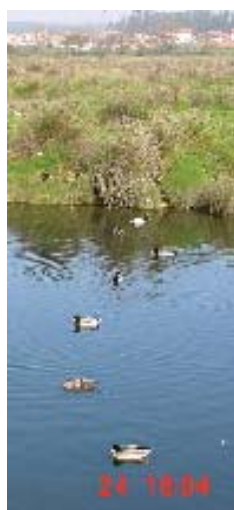
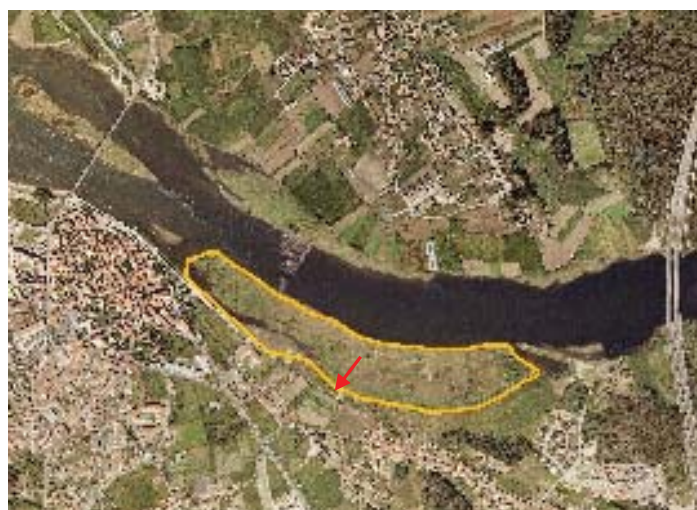
- Passeio para montante, desde Fão até às zonas húmidas e ilhas da orla do rio; a área surge contornada a amarelo na fotografia aérea.
- Alguns locais estão negligenciados.
- Não há restrições ao acesso de veículos.
- Há entulhos e alguma extracção ilícita de areia.
- O estado ecológico é bom mas corre o risco de ser degradado.
- Existe um grande potencial para desenvolver aqui um percurso pedestre com início em Fão.

1. As fotografias à volta mostram quão distintivo é o carácter desta zona húmida, delineada a amarelo na imagem aérea adjacente. O velho muro pertence a uma propriedade que ladeia a área. Existe uma colónia de patos-reais na ilha em frente a Fão. A ecologia desta zona é fascinante e importante e deve ser protegida. O acesso à área devia ser controlado.

Entulho despejado indiscriminadamente.

1. Reconhecimento de que este é um habitat ecológico sensível, digno de zelo e protecção.
2. Restrição a veículos, colocando robustos postes de madeira nos pontos de acesso, indicando-se com a seta vermelha o principal.
3. Criação de um percurso pedestre que permita aos visitantes observar a paisagem sem perturbar a vida selvagem, especialmente a colónia de patos-reais.

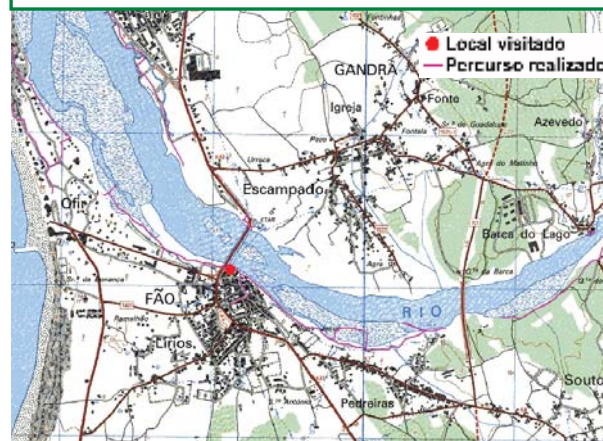
1. Uma vista do Clube Náutico até à Ponte de Fão. A margem está coberta por Jacinto-de-água, *Eichhornia crassipes*, que flutuou rio abaixo desde zonas bastante a montante, causando um sério problema nos troços inferiores do rio e no estuário.

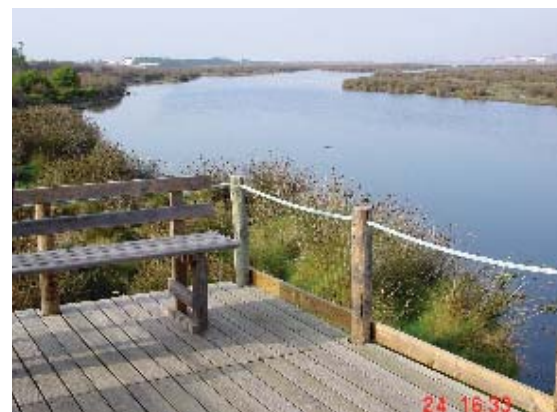
2. O Clube Náutico de Fão, diante de uma frente ribeirinha um pouco negligenciada. O passadiço de madeira e a zona de lançamento dos barcos e caiaques precisam de reparação.
