Rio Cávado

Local ref. : 27

Local : Marginal do Cávado (Prozelo)

Concelho : Amares

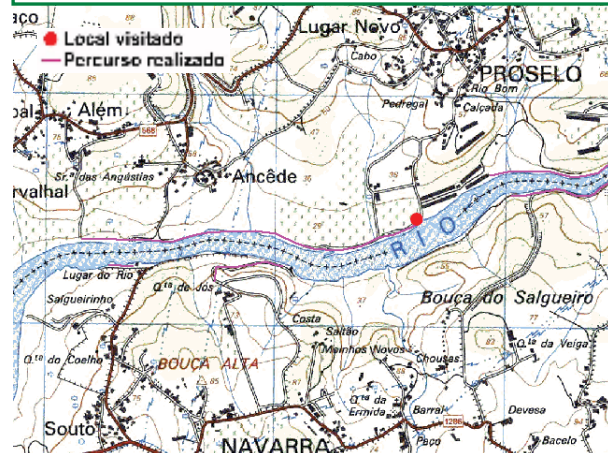
1. Esta fotografia da zona ribeirinha de Prozelo ilustra uma importante característica do lugar. Os níveis da água sobem e descem diariamente de acordo com as operações da barragem da Caniçada. Quando a descarga é pequena o açude de Prozelo não retém água suficiente para manter o leito do rio cheio. Em consequência, a água é pouco funda e grandes áreas de lama ficam expostas, o que não é atractivo. Isto pode resolver-se com alguns ajustes no açude, de modo a que ele retenha mais água. Tal melhorará extraordinariamente o aspecto do local e o seu potencial como área de recreio.

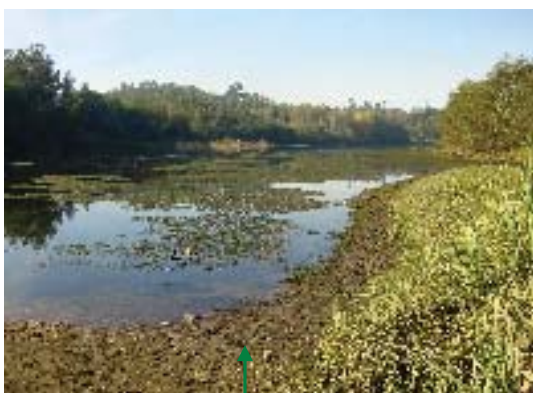
2. Intervenções discretas que podem melhorar o local e atrair mais visitantes:

1. Plantar árvores e arbustos de espécies nativas.
2. Criar áreas de piquenique com mesas, assentos e caixotes de lixo.

Aperfeiçoar o sistema de manutenção para manter o local em bom estado.

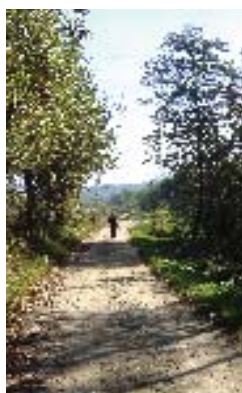
3. Como Amares tem bastantes praias fluviais talvez não se justifique uma intervenção de grande envergadura neste sítio, incluindo serviços de apoio e sanitários. Se tal se considerar necessário o local tem todas as possibilidades para a receber. As modificações no açude de Prozelo para elevar o nível da água devem ser uma prioridade em qualquer novo importante investimento na zona.

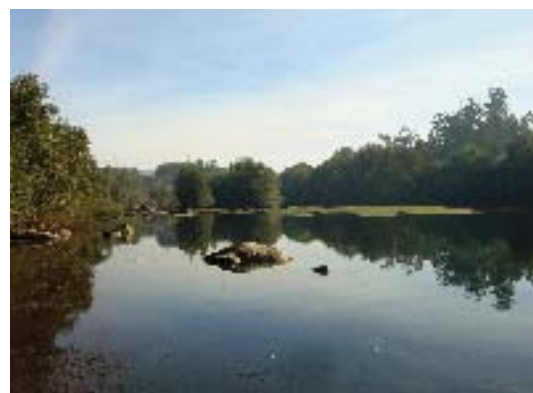
4. Durante a nossa visita vimos pessoas a andar a pé, de bicicleta e a correr. É um local frequentado.

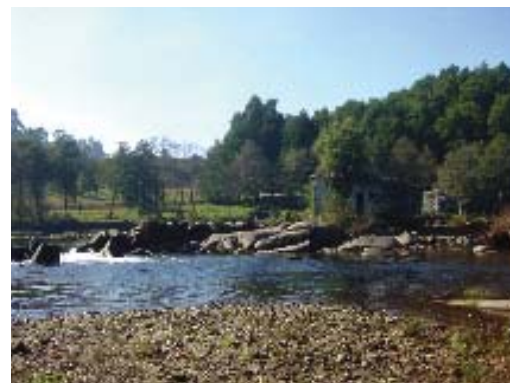
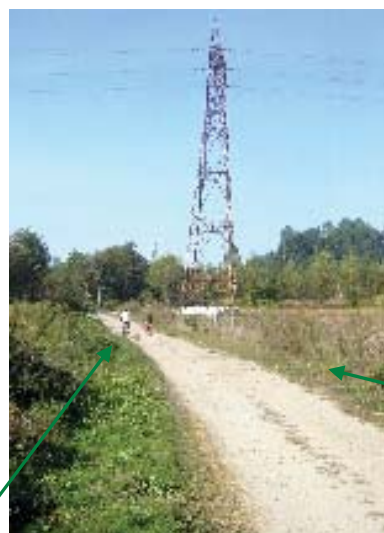
5. Esta é uma situação onde a plantação de árvores melhoraria o aspecto visual do lugar.
